UNA EXPERIENCIA EXITOSA CON FIBRAS DE CARBONO

Cortesía
Luis Flores Tantaleán
Ingeniero Civil
Gerente Administrativo de Constructora RF SA

1.0 El Puente Colgante Pacllo - Callún

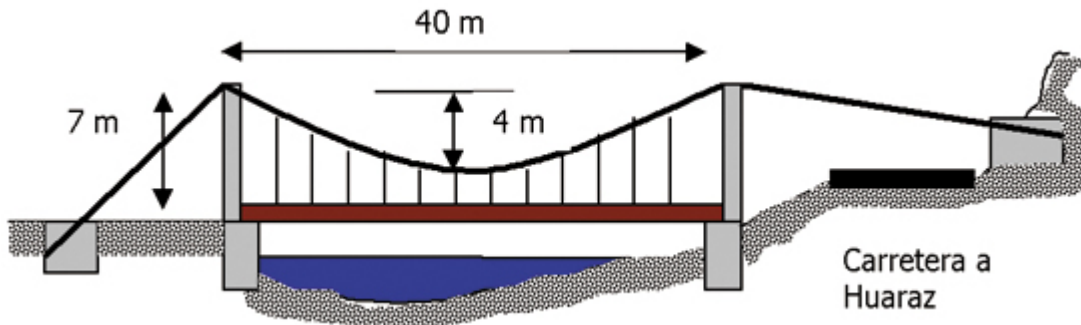
Ocurrido el accidente, uno de los cables principales de la torre de sostenimiento ubicada cerca de la carretera se salió del carro de dilatación, volando los rodillos, y quedó apoyado sobre la viga superior de la torre de acuerdo con el gráfico siguiente:
