UNA EXPERIENCIA EXITOSA CON FIBRAS DE CARBONO

Cortesía
Luis Flores Tantaleán
Ingeniero Civil
Gerente Administrativo de Constructora RF SA

1.0 El Puente Colgante Pacllo - Callún

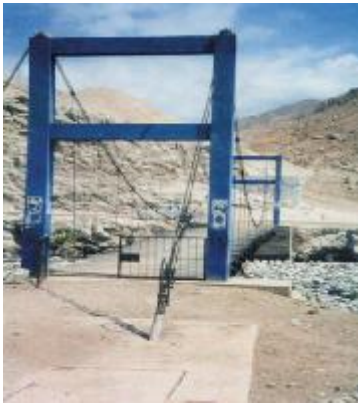
En el distrito de Chasquitambo (800 mns), departamento de Ancash, sobre la carretera Pativilca-Huaraz, a unos 250 km de Lima, se halla la Comunidad Campesina de San Jerónimo de Pacllo, cuyo principal acceso es el Puente Colgante conocido como Pacllo - Callún. En diciembre del 2000, en plenos trabajos de construcción del Mineroducto Antamina, el brazo de una excavadora que era transportada sobre un camión plataforma jaló accidentalmente uno de los cables principales del puente colgante que cruzan sobre la carretera hacia las cámaras de anclaje de concreto ubicadas al otro lado de la carretera. Ello originó que este cable se saliera del carro de dilatación y se desplazara peligrosamente sobre la viga superior de una de las torres de sostenimiento, poniendo en riesgo la estabilidad del puente.
