**TÉCNICAS PARA EL REFORZAMIENTO SÍSMICO DE VIVIENDAS DE ADOBE**

*Ángel San Bartolomé, Daniel Quiun y Luis Zegarra<sup>1</sup>*

Se plantea un sistema de reforzamiento para viviendas de adobe existentes y una adaptación del mismo para viviendas nuevas, con el objetivo de evitar su colapso ante terremotos severos. El proyecto de investigación experimental fue desarrollado entre 1994 y 1999, con el financiamiento de GTZ de Alemania, la administración de CERESIS y la ejecución por parte de la Pontificia Universidad Católica del Perú (PUCP). Se estudiaron diversas técnicas de reforzamiento, llegándose a la conclusión que la más apropiada consistía en reforzar los muros con franjas horizontales y verticales de malla electrosoldada, recubiertas con mortero de cemento. La técnica se aplicó con éxito en seis viviendas existentes que fueron sometidas al terremoto del 23 de junio del 2001 ( $M_s=7.9$ ), en tanto que viviendas vecinas de adobe no reforzado tuvieron fuertes daños o colapsaron. Esto dio lugar a varios proyectos de reconstrucción de viviendas nuevas de adobe reforzado en la zona andina del departamento de Arequipa.

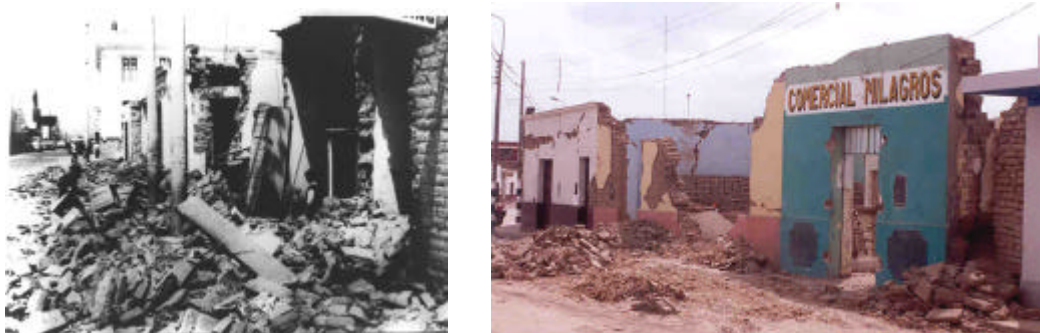
Fig.1. Destrucción de viviendas de adobe no reforzado en el Perú: sismo de 1970 (izquierda) y de 1996 (derecha).

financiamiento de la Cooperación Técnica Alemana (GTZ). En síntesis, se buscaba dar solución práctica al problema del colapso súbito de las construcciones tradicionales de adobe durante los terremotos, que muchas veces ocasionan pérdidas humanas y materiales (fig. 1). El objetivo más importante era dotar a la vivienda de adobe la resistencia sísmica suficiente para que, ante un terremoto, los pobladores pudieran salir de sus casas antes del colapso.

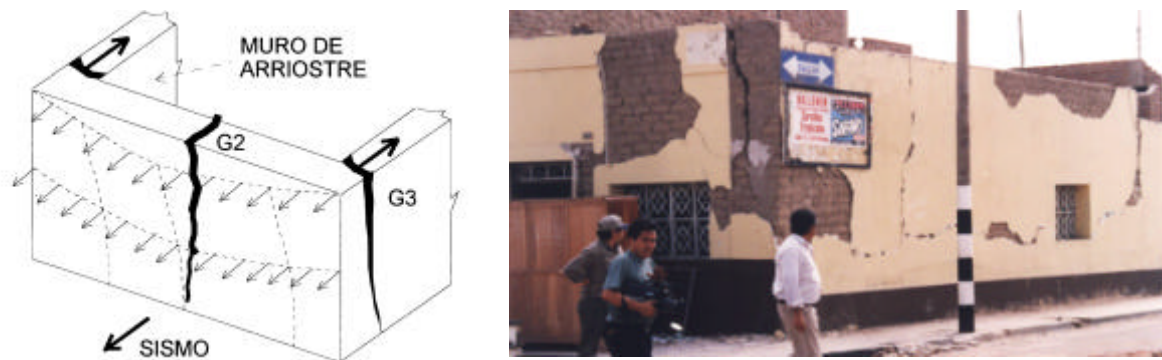
Figura 2. Fallas típicas en viviendas de adobe por acción sísmica perpendicular al plano de los muros: desgarramiento vertical en las esquinas y grieta vertical por flexión en la zona central del muro.

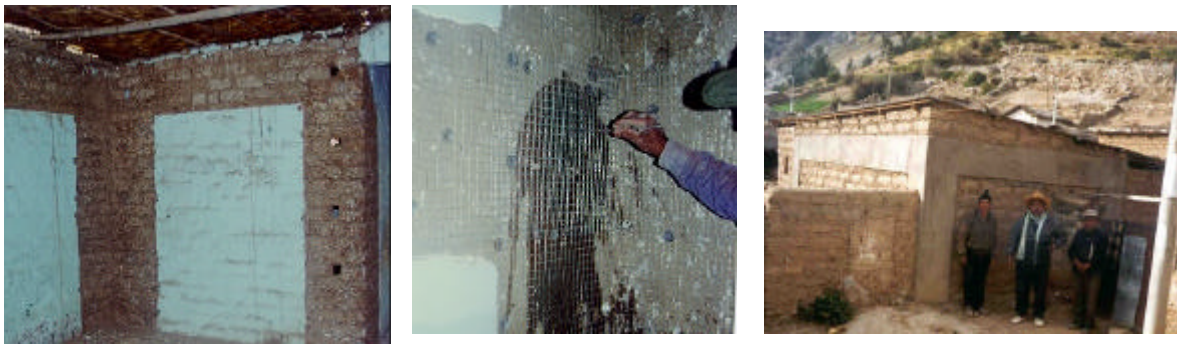
Figura 3. Etapas del reforzamiento en viviendas existentes. Eliminación del tarrajeo y perforaciones en el muro (izquierda), instalación de conectores y malla (centro) y tarrajeo final (derecha).

Durante la primera etapa, se hicieron ensayos de simulación sísmica en mesa vibradora tanto de muros como de módulos de vivienda, buscando técnicas de reforzamiento externo a los muros de adobe que sean sencillas, económicas y que prevengan el colapso de los muros. Los ensayos preliminares están descritos en Zegarra, Quiun, San Bartolomé, Giesecke (1996). Se probaron distintos tipos de refuerzo: tablas, sogas, malla de gallinero y malla electrosoldada. Se concluyó que para viviendas existentes de un piso se podía lograr el objetivo, reforzando las zonas más débiles (fig.2) que son las esquinas o encuentros entre muros, así como la parte superior de los muros. Para esto, se clavan franjas de malla electrosoldada en forma vertical y horizontal (simulando columnas y vigas) en ambas caras del muro, y se interconectan con alambres que atraviesan los muros a través de perforaciones hechas en la pared, para luego tarrajear las mallas con mortero de cemento: arena 1:4, como se indica en Zegarra *et. al.* (1997) y en la fig.3.

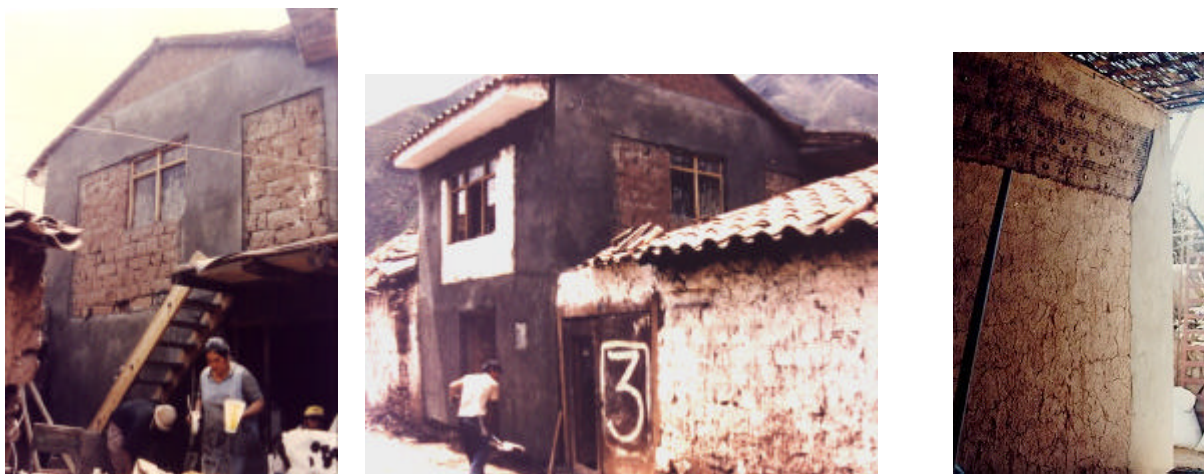
Figura 4. Reforzamiento en viviendas existentes de 2 pisos.

Por otro lado, debido a que los esfuerzos sísmicos se incrementan con la cantidad de pisos, en las viviendas de dos pisos es necesario enmallar toda la superficie de los muros del primer piso y utilizar franjas de malla en los muros del segundo piso, como se muestra en la fig.4.

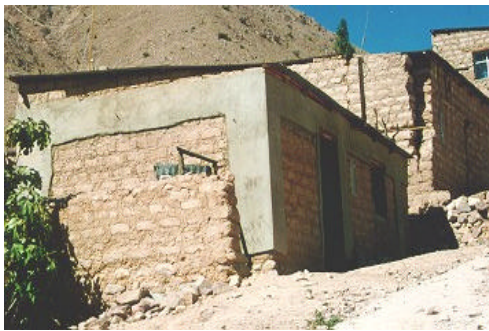
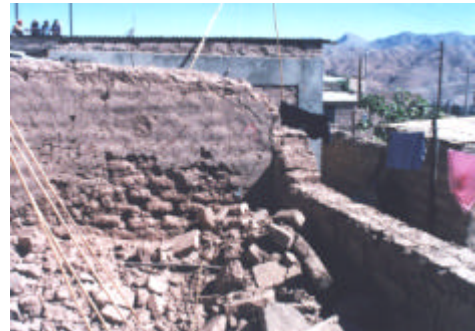
Figura 5. Viviendas existentes reforzadas en 1998 en Moquegua, después del sismo del 2001. Las viviendas vecinas con fuertes daños carecían de refuerzo.

El terremoto del 23 de junio del 2001 (magnitud  $M_s=7.9$ ) produjo daños importantes, en especial en las construcciones tradicionales de adobe ubicadas en la zona sur del Perú. En cambio, las seis viviendas reforzadas con el sistema propuesto en este trabajo: 3 en Moquegua, 2 en Tacna y una en Arica (Chile) soportaron el terremoto y sus réplicas sin sufrir ningún daño (fig.5), mientras que viviendas vecinas tuvieron fuertes daños y sus muros colapsaron (fig.6), dejando desprotegidos a sus moradores como se indica en Zegarra *et. al.* (2001).

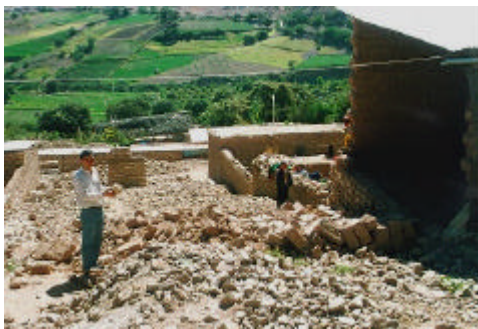
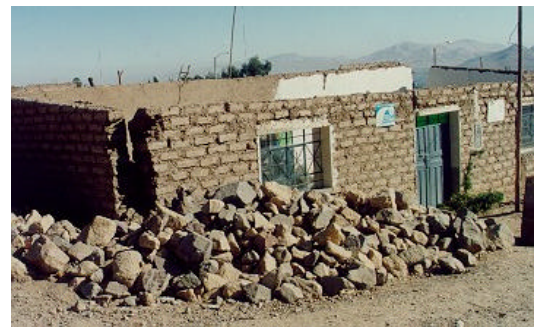
Figura 6. Colapso total y daños severos producidos por el sismo del 2001 en las viviendas de adobe carentes de refuerzo en Moquegua.

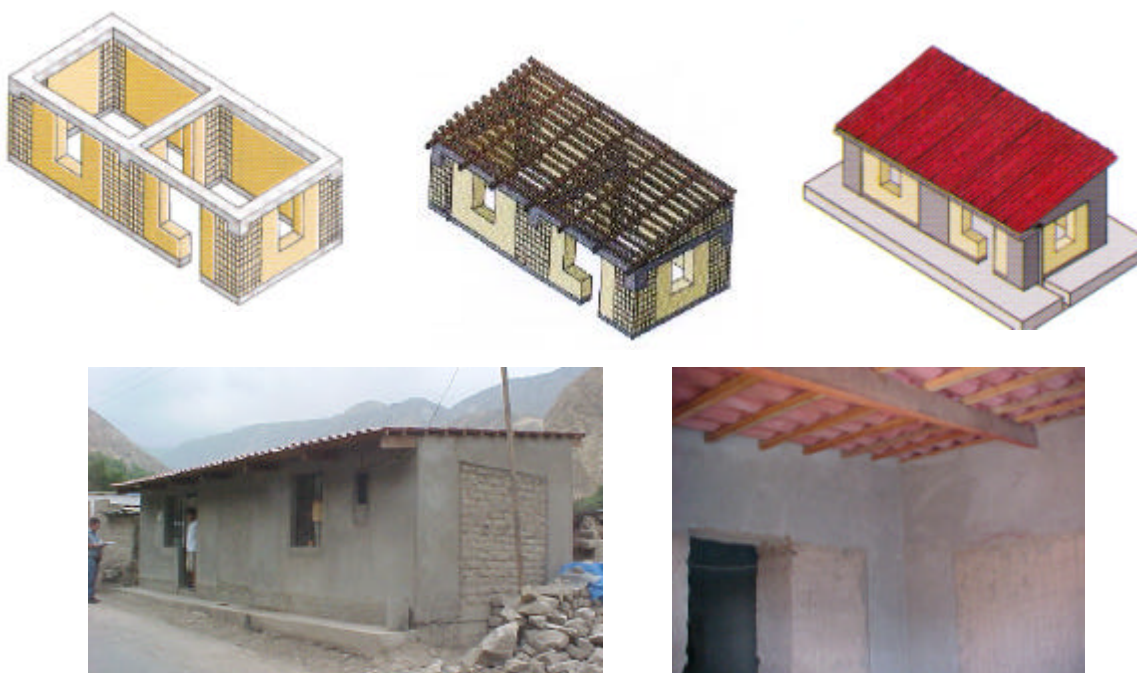
Figura 7. Arquitectura de las viviendas reforzadas construidas por COPASA en Arequipa.

La arquitectura del módulo básico se aprecia en la fig. 7, en la que se nota la ubicación de las franjas verticales de malla electrosoldada cubiertas de mortero de cemento, mientras que la viga solera de concreto pobre ( $f'c = 100 \text{ kg/cm}^2$ ) hace las veces de dintel en puertas y ventanas. Este módulo se concibió de modo que puede adaptarse a los diferentes terrenos y que en las futuras etapas de ampliación puedan hacerse réplicas de este módulo básico. La ubicación del vano de puerta es intercambiable con un vano de ventana, de acuerdo a las características del terreno donde se ubique el módulo.

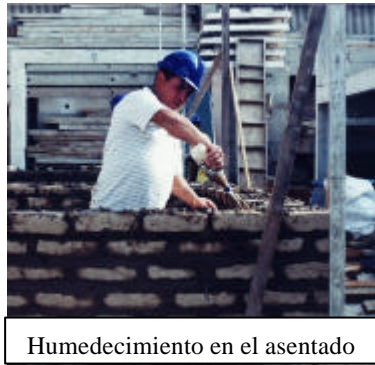
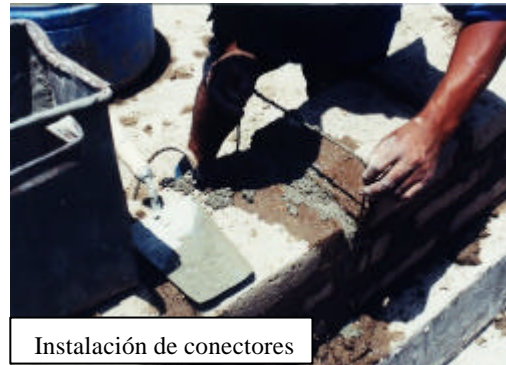
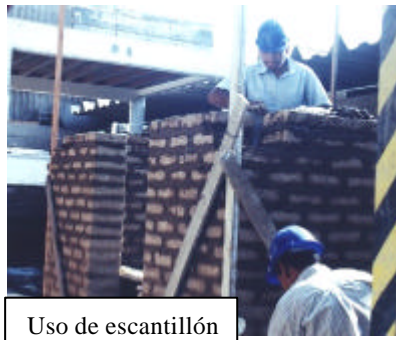
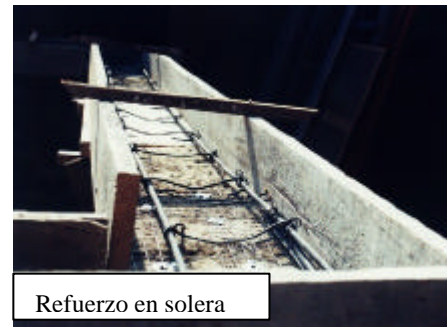
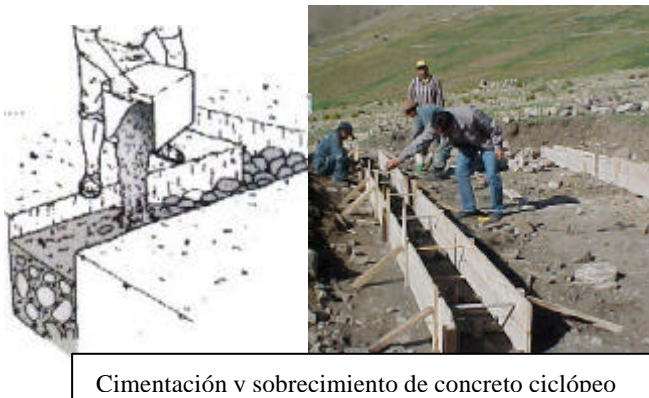
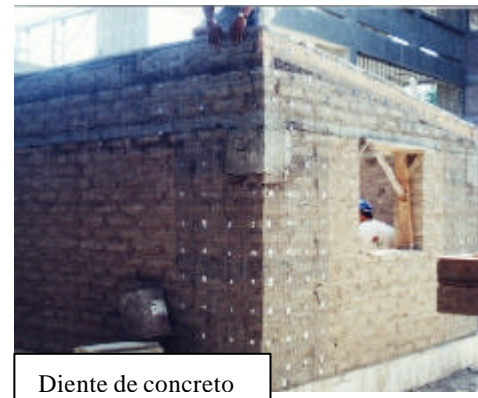
Figura 8. Mejoras estructurales en viviendas nuevas de adobe.

Las mejoras estructurales, indicadas en la fig.8, incluyeron: 1) el uso de cimientos corridos y sobrecimientos, ambos de concreto ciclópeo; 2) la mejora en el procedimiento constructivo, como el humedecimiento de las adobes al asentarlos, el uso de escantillón para controlar el grosor de las juntas en 2 cm, la instalación de los conectores en las juntas verticales cubriéndolos con mortero de cemento; y, 3) la introducción de una viga solera de concreto armado reforzado con 2 varillas de diámetro 3/8". En los extremos de esta viga solera, coincidentes con el encuentro entre muros ortogonales, se incluyeron unos "dientes" de concreto simple con la finalidad de evitar el deslizamiento de la viga durante movimientos

sísmicos. Esta viga tiene el propósito de conectar los muros, y en caso que en un sismo severo colapsen las zonas del muro sin reforzar, la viga continúe soportando el techo, al apoyarse sobre las esquinas de la casa que están reforzadas con malla electrosoldada.

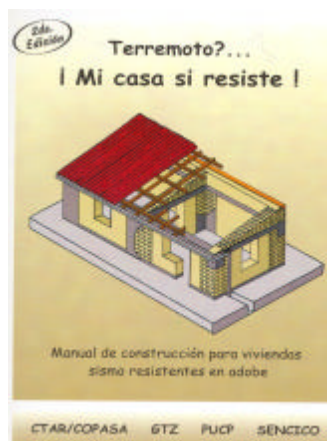
Figura 9. Manual para la construcción de viviendas de adobe reforzado, CTAR/COPASA (2002).

En base a los planos de arquitectura y de estructuras, COPASA se encargó de producir un manual técnico didáctico para apoyar las labores de construcción (fig.9). Este manual explica paso a paso las actividades a seguir en la construcción de la vivienda, pasando por la ubicación adecuada de la casa, el trazado y replanteo, la selección de la tierra para el adobe, la elaboración de las unidades, el asentado de

los adobes, la ubicación de los conectores, la preparación y corte de la malla, su colocación, el modo de construir la viga solera, la inclinación y el armado del techo, la cobertura, la colocación de puertas y ventanas, el tarrajeo de la zona con mallas, los pisos, etc.

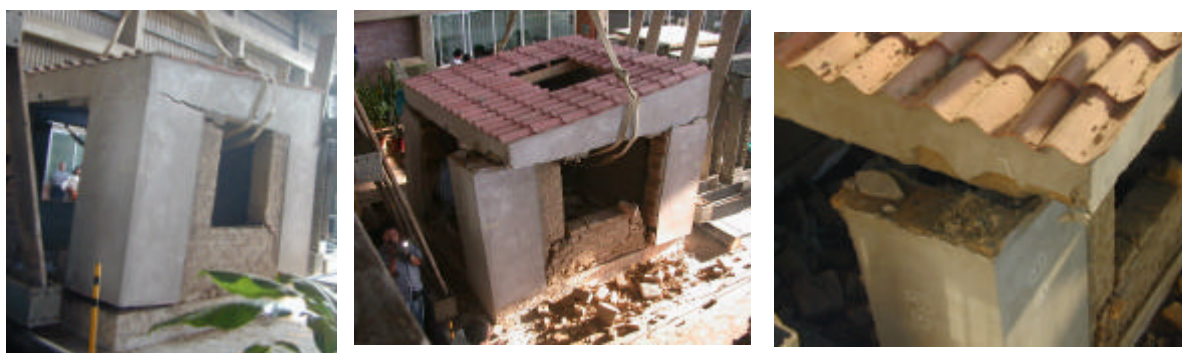
Figura 10. Comportamiento del módulo durante el movimiento sísmico catastrófico (izquierda), después del ensayo (centro) y rotura del diente de concreto (derecha).

El módulo soportó con daños moderados la acción del sismo severo, establecido por la Norma Sismorresistente peruana E-030 (SENCICO, 1997) y quedó al borde del colapso después del sismo catastrófico (fig.10), que generó la rotura por cizalle del diente de concreto ubicado en las esquinas.

De este ensayo se obtuvo como conclusión que el comportamiento sísmico del sistema propuesto de adobe reforzado incluso puede mejorarse aún más, para que la vivienda pueda soportar sismos catastróficos, introduciendo espigas verticales que conecten la cimentación con las mallas electrosoldadas

para reducir el balanceo observado en la fig. 10 (izquierda), y por otro lado, reforzando los dientes también con espigas verticales, para controlar la falla por corte-fricción observada en la fig. 10 (derecha).

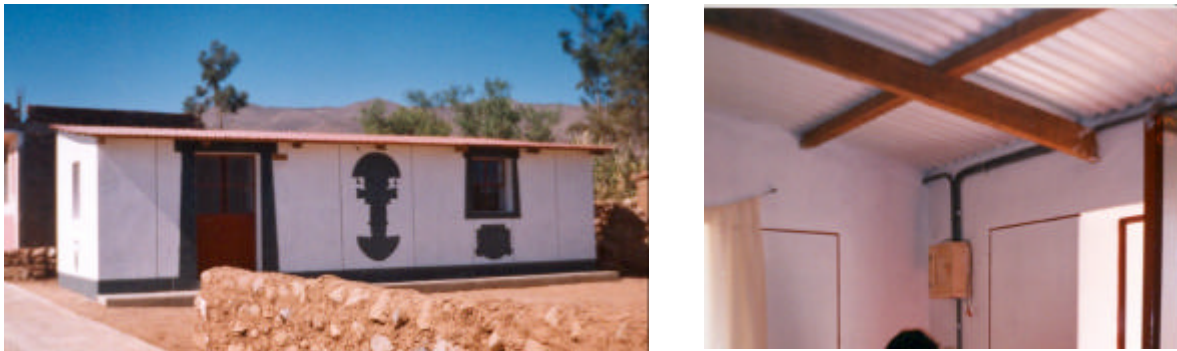
Figura 11. Vivienda construida por el Convenio PNUD-SENCICO.

La fig. 11 muestra vistas de las viviendas construidas por el proyecto SENCICO-PNUD, donde cabe destacar la correcta disposición de las instalaciones eléctricas por el exterior de los muros y techos, a fin de mantener la estructura de los muros intacta.
